Beurteilung von Kupferkessi

Gebr. Steck GmbH
Kupferschmiede - Anlagenbau
Dorfstrasse 182
CH - 3534 Signau

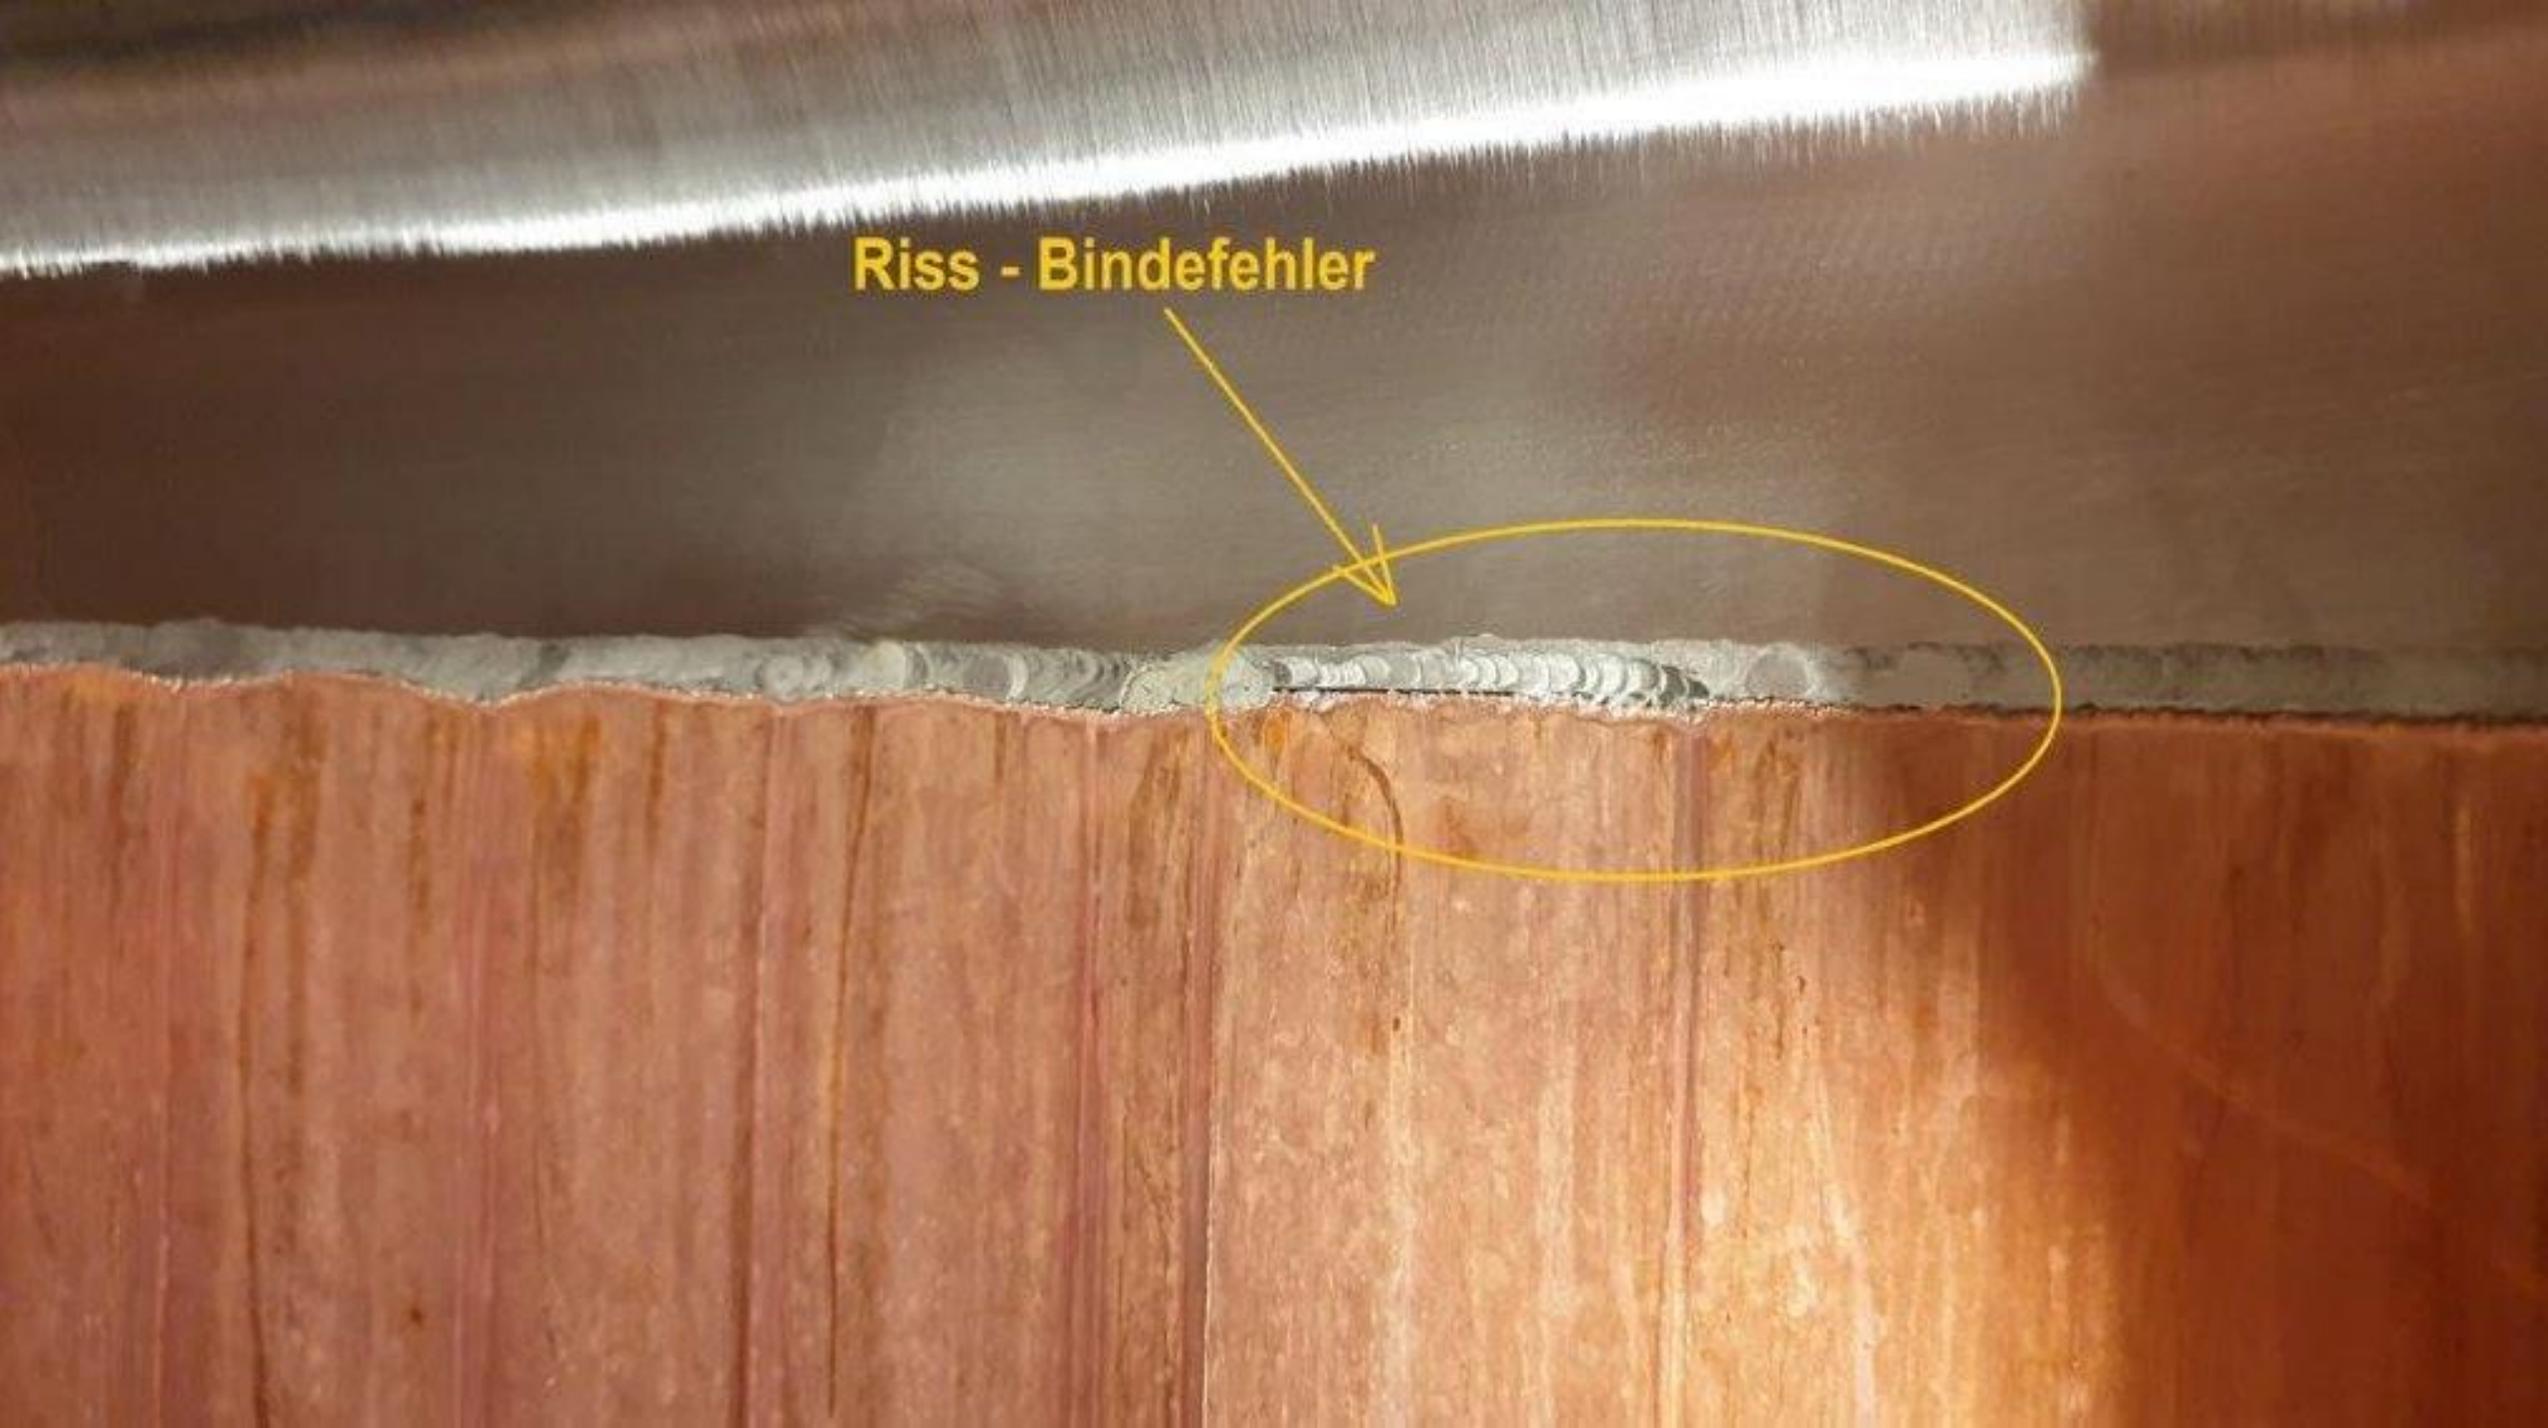
Riss - Bindefehler

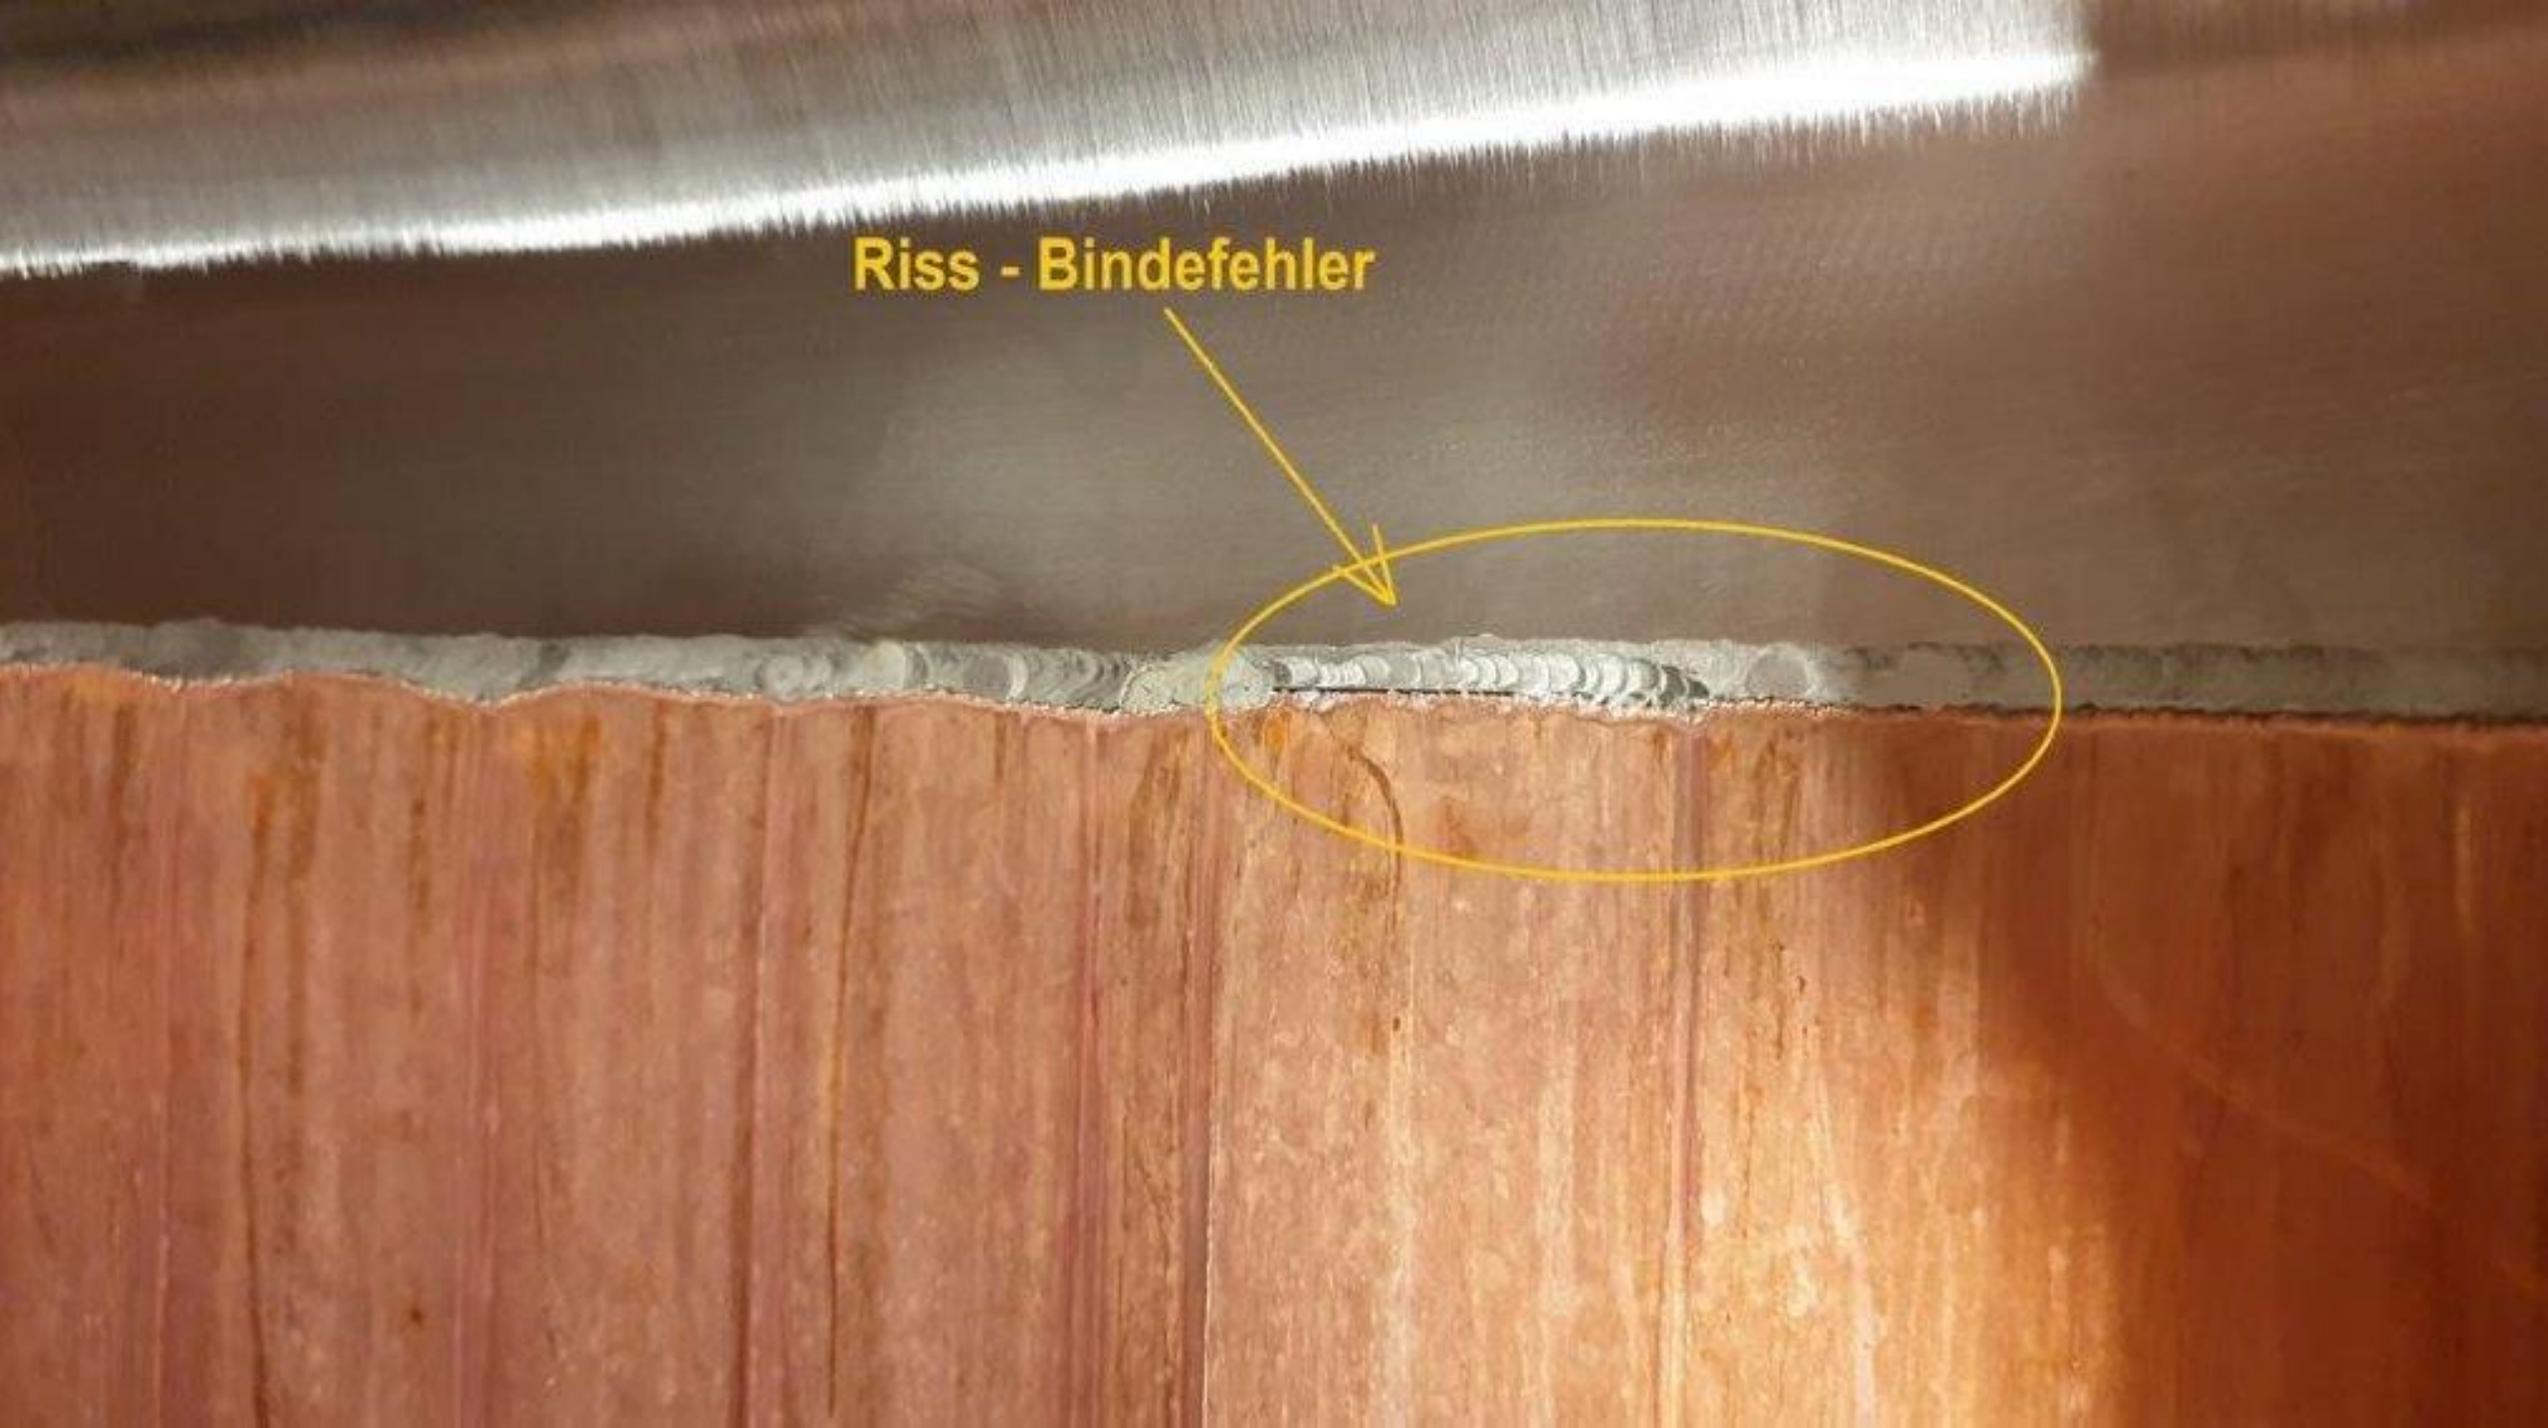
Riss - Bindefehler

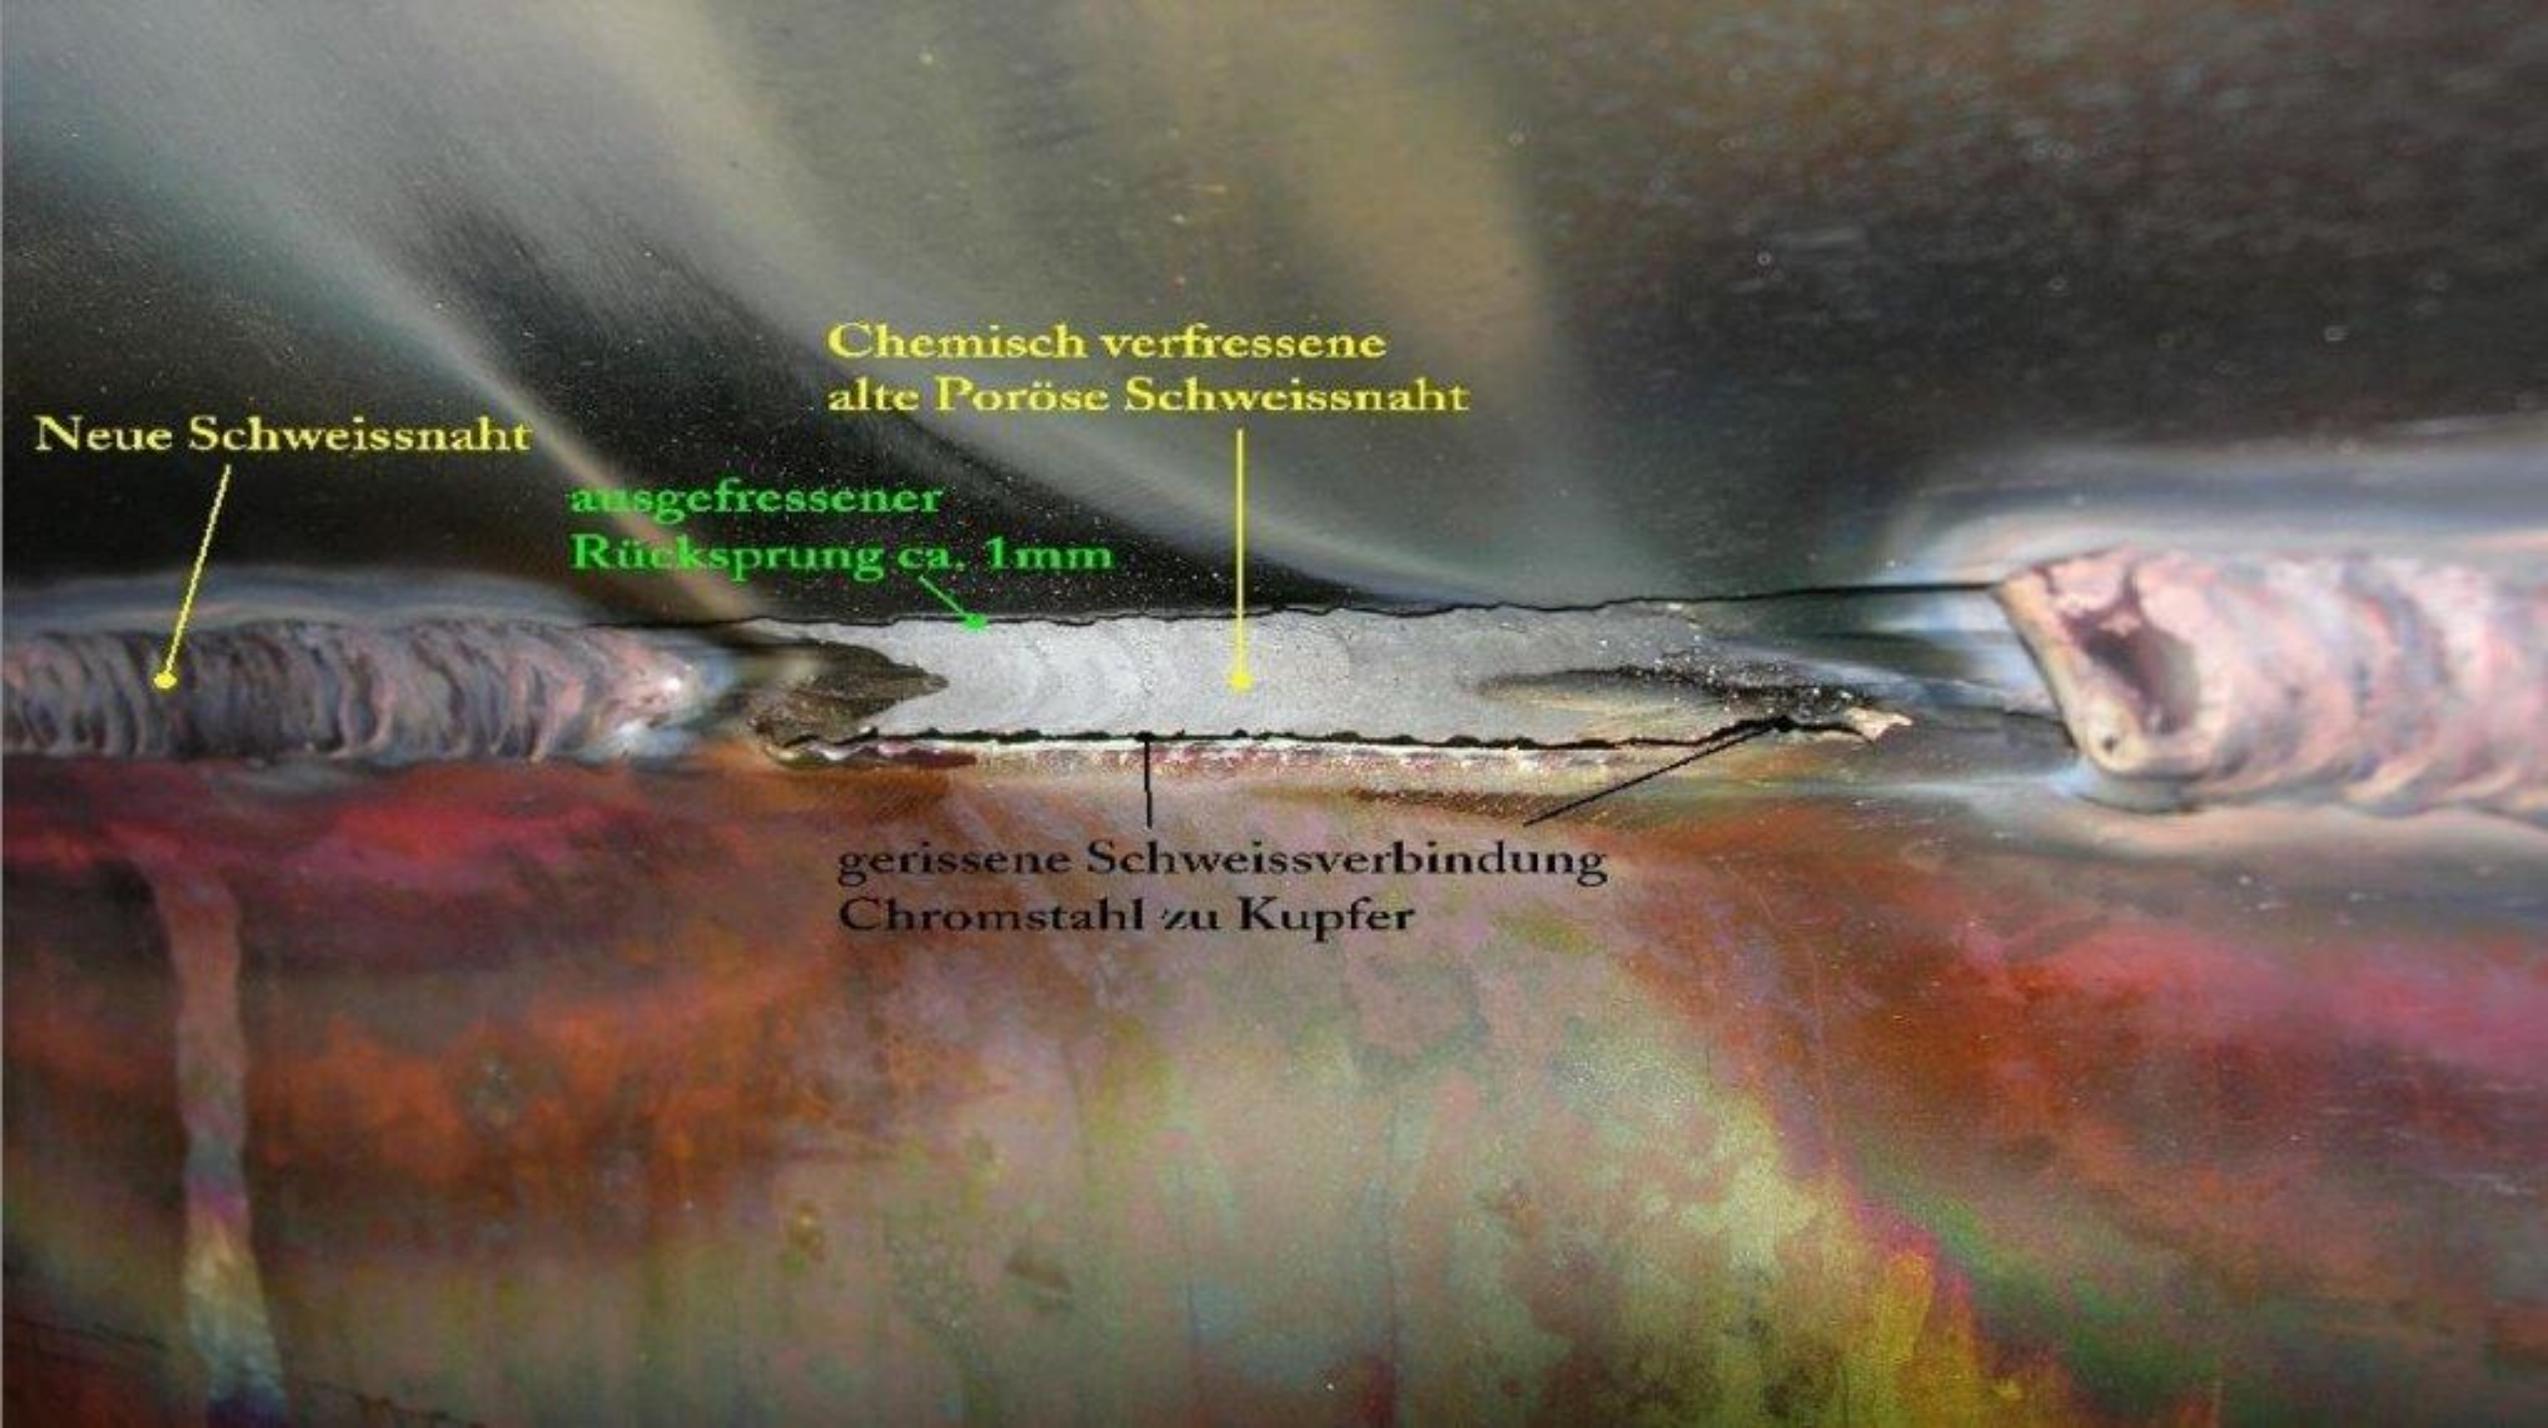
Neue Schweissnaht

Chemisch verfressene
alte Poröse Schweissnaht

ausgefressener
Rücksprung ca. 1mm

gerissene Schweissverbindung
Chromstahl zu Kupfer

Ausgefressene
Schweissnaht

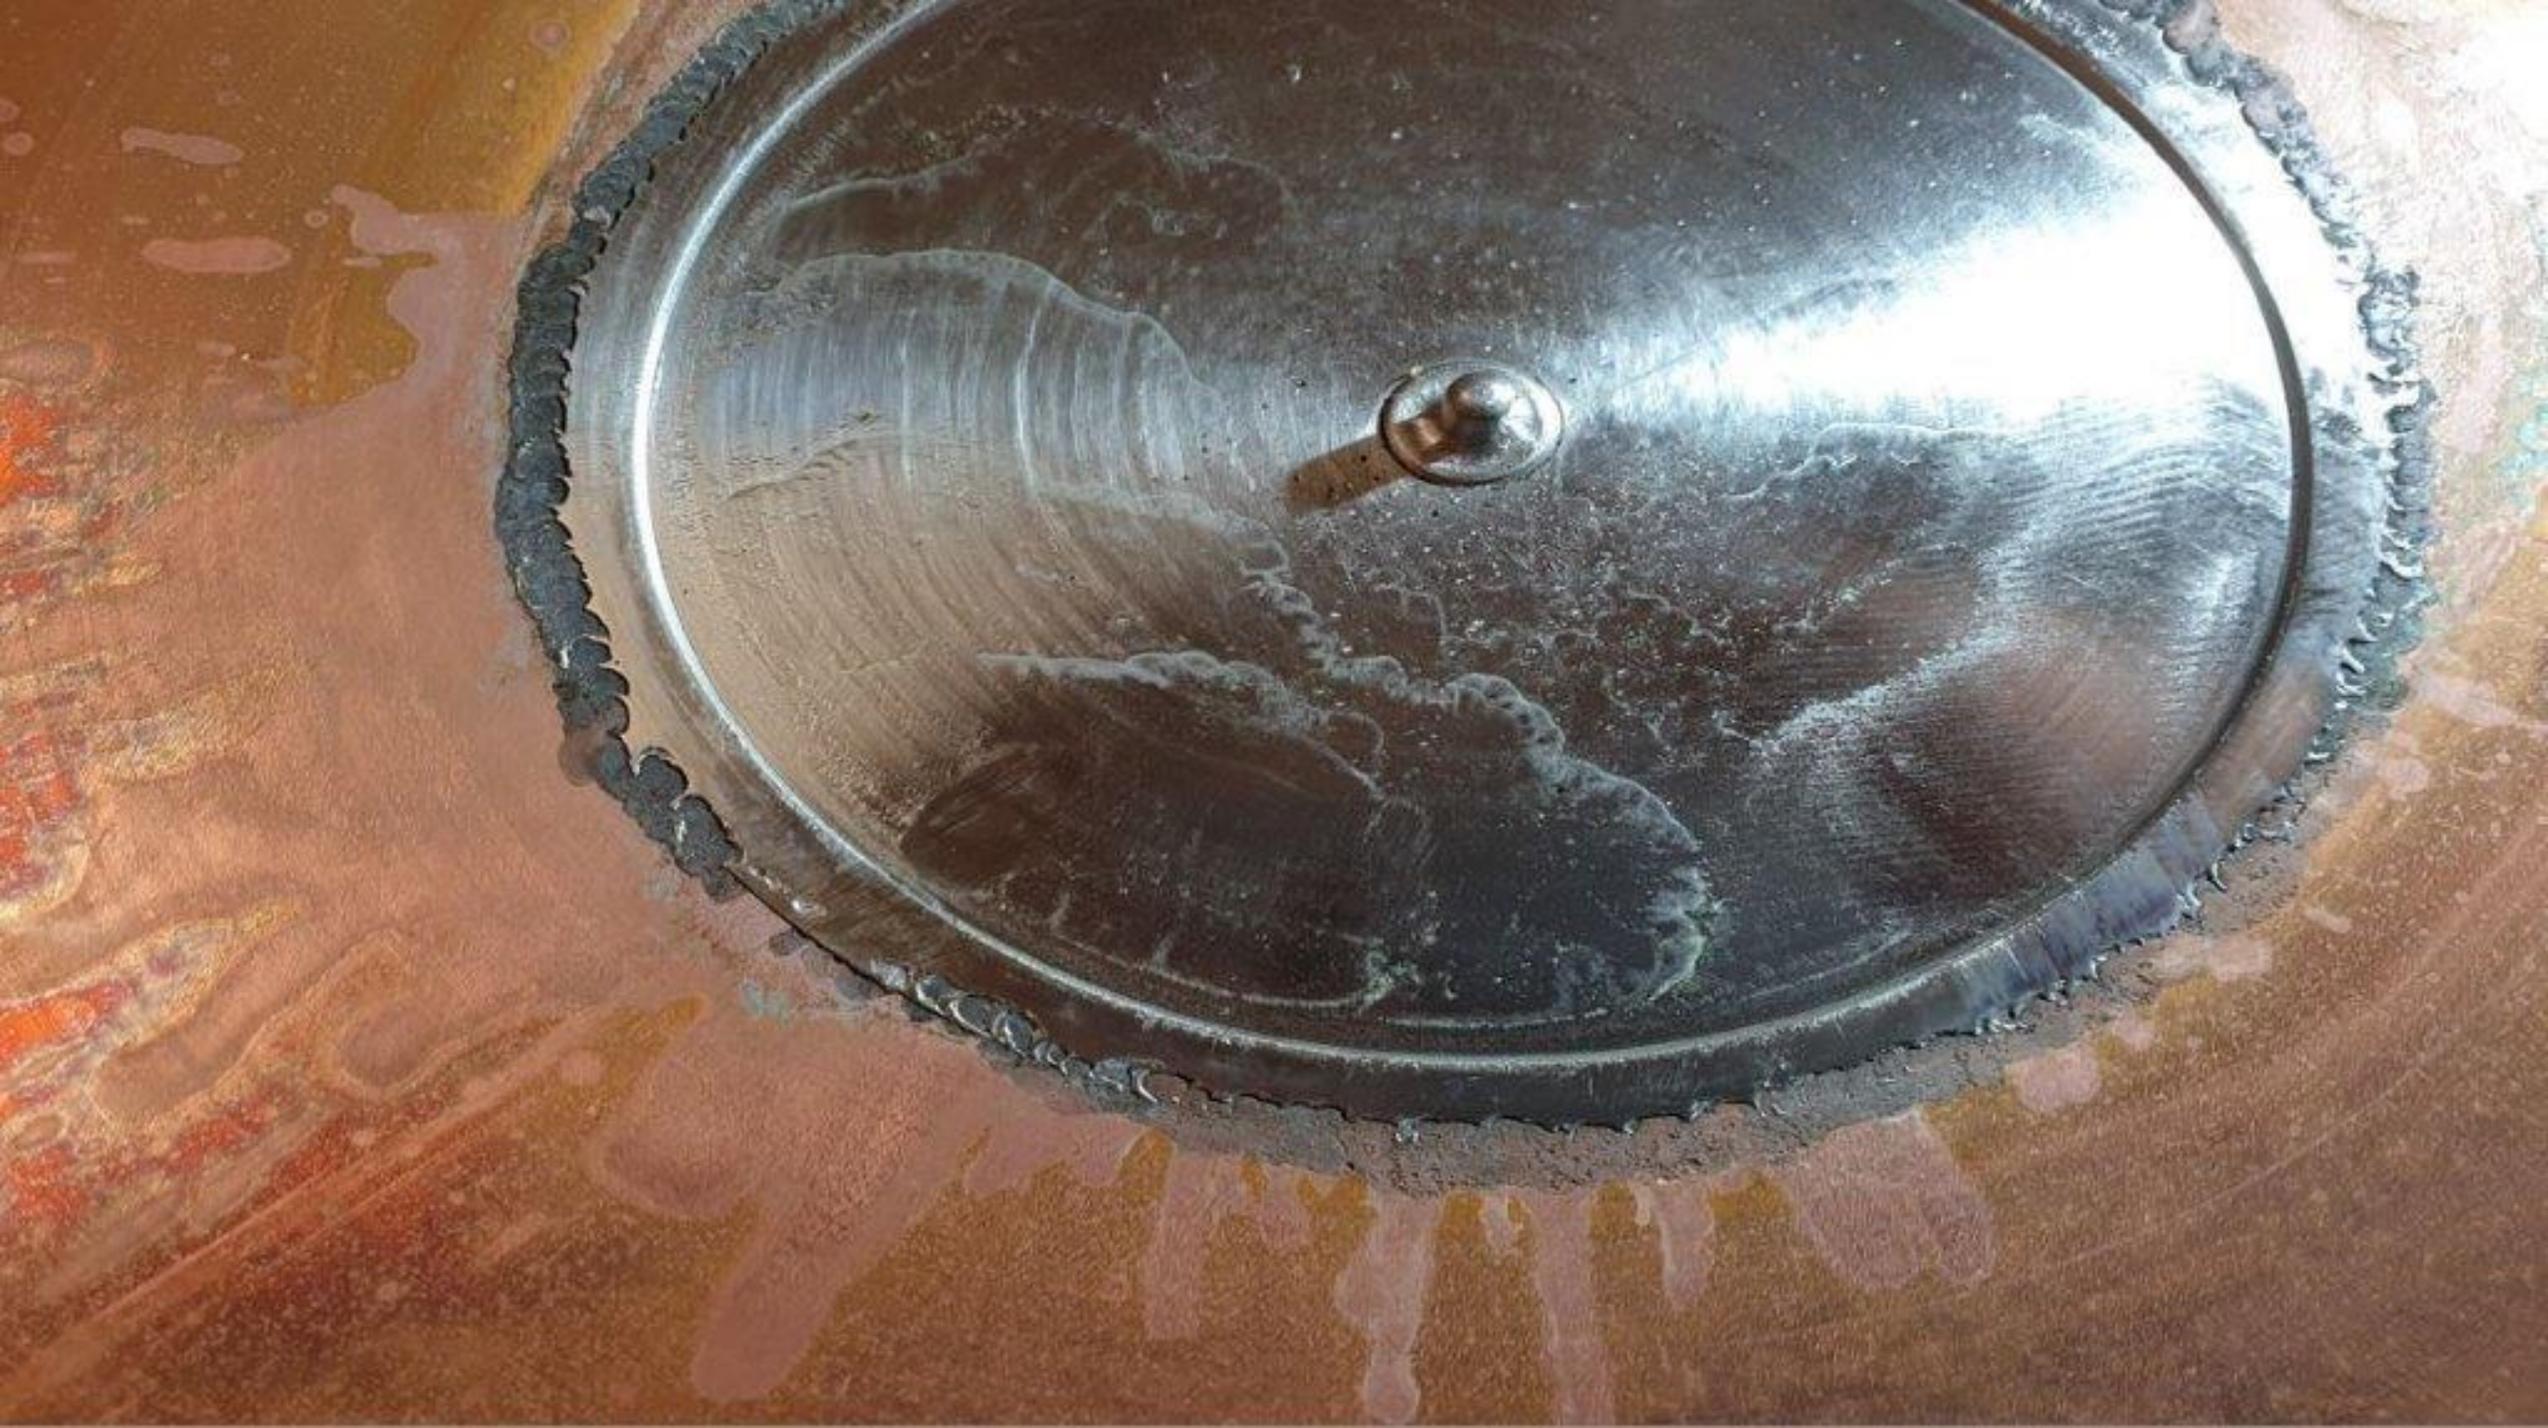
Poren

Bei so tiefen Poren
besteht die Gefahr,
dass es Zinn von der
Aussenseite hereinzieht

Zargen
Bodenschweissnaht
rundum mit Poren

Reparatur!!!
Aufschweissen

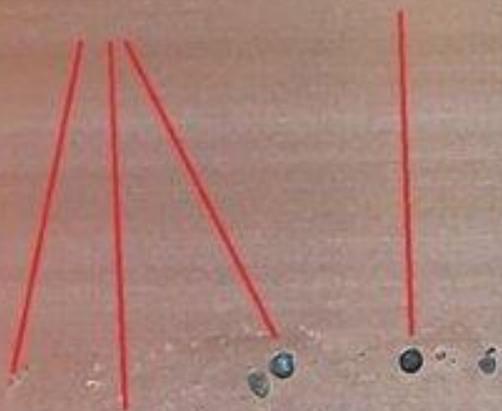
X - Poren rundum

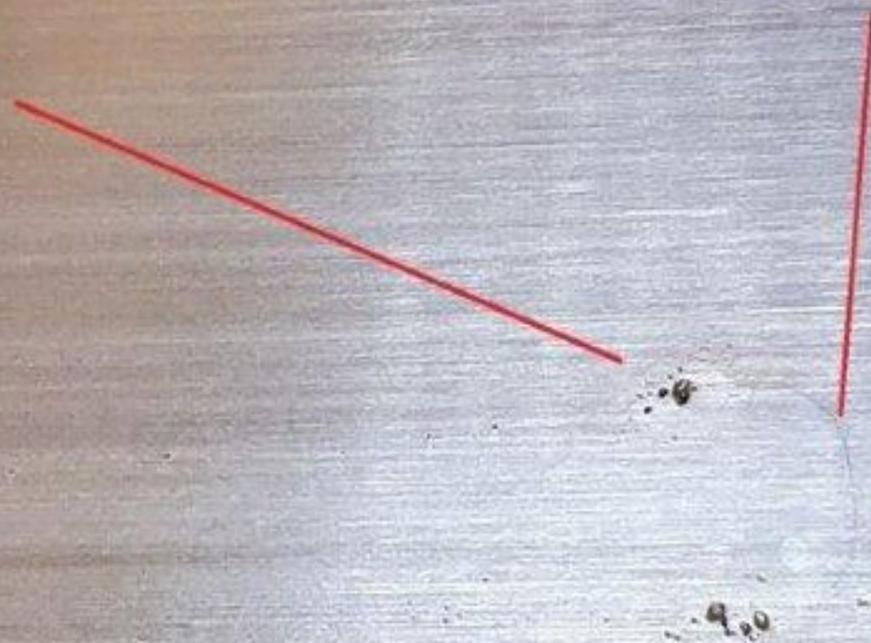
Bindefehler - Riss

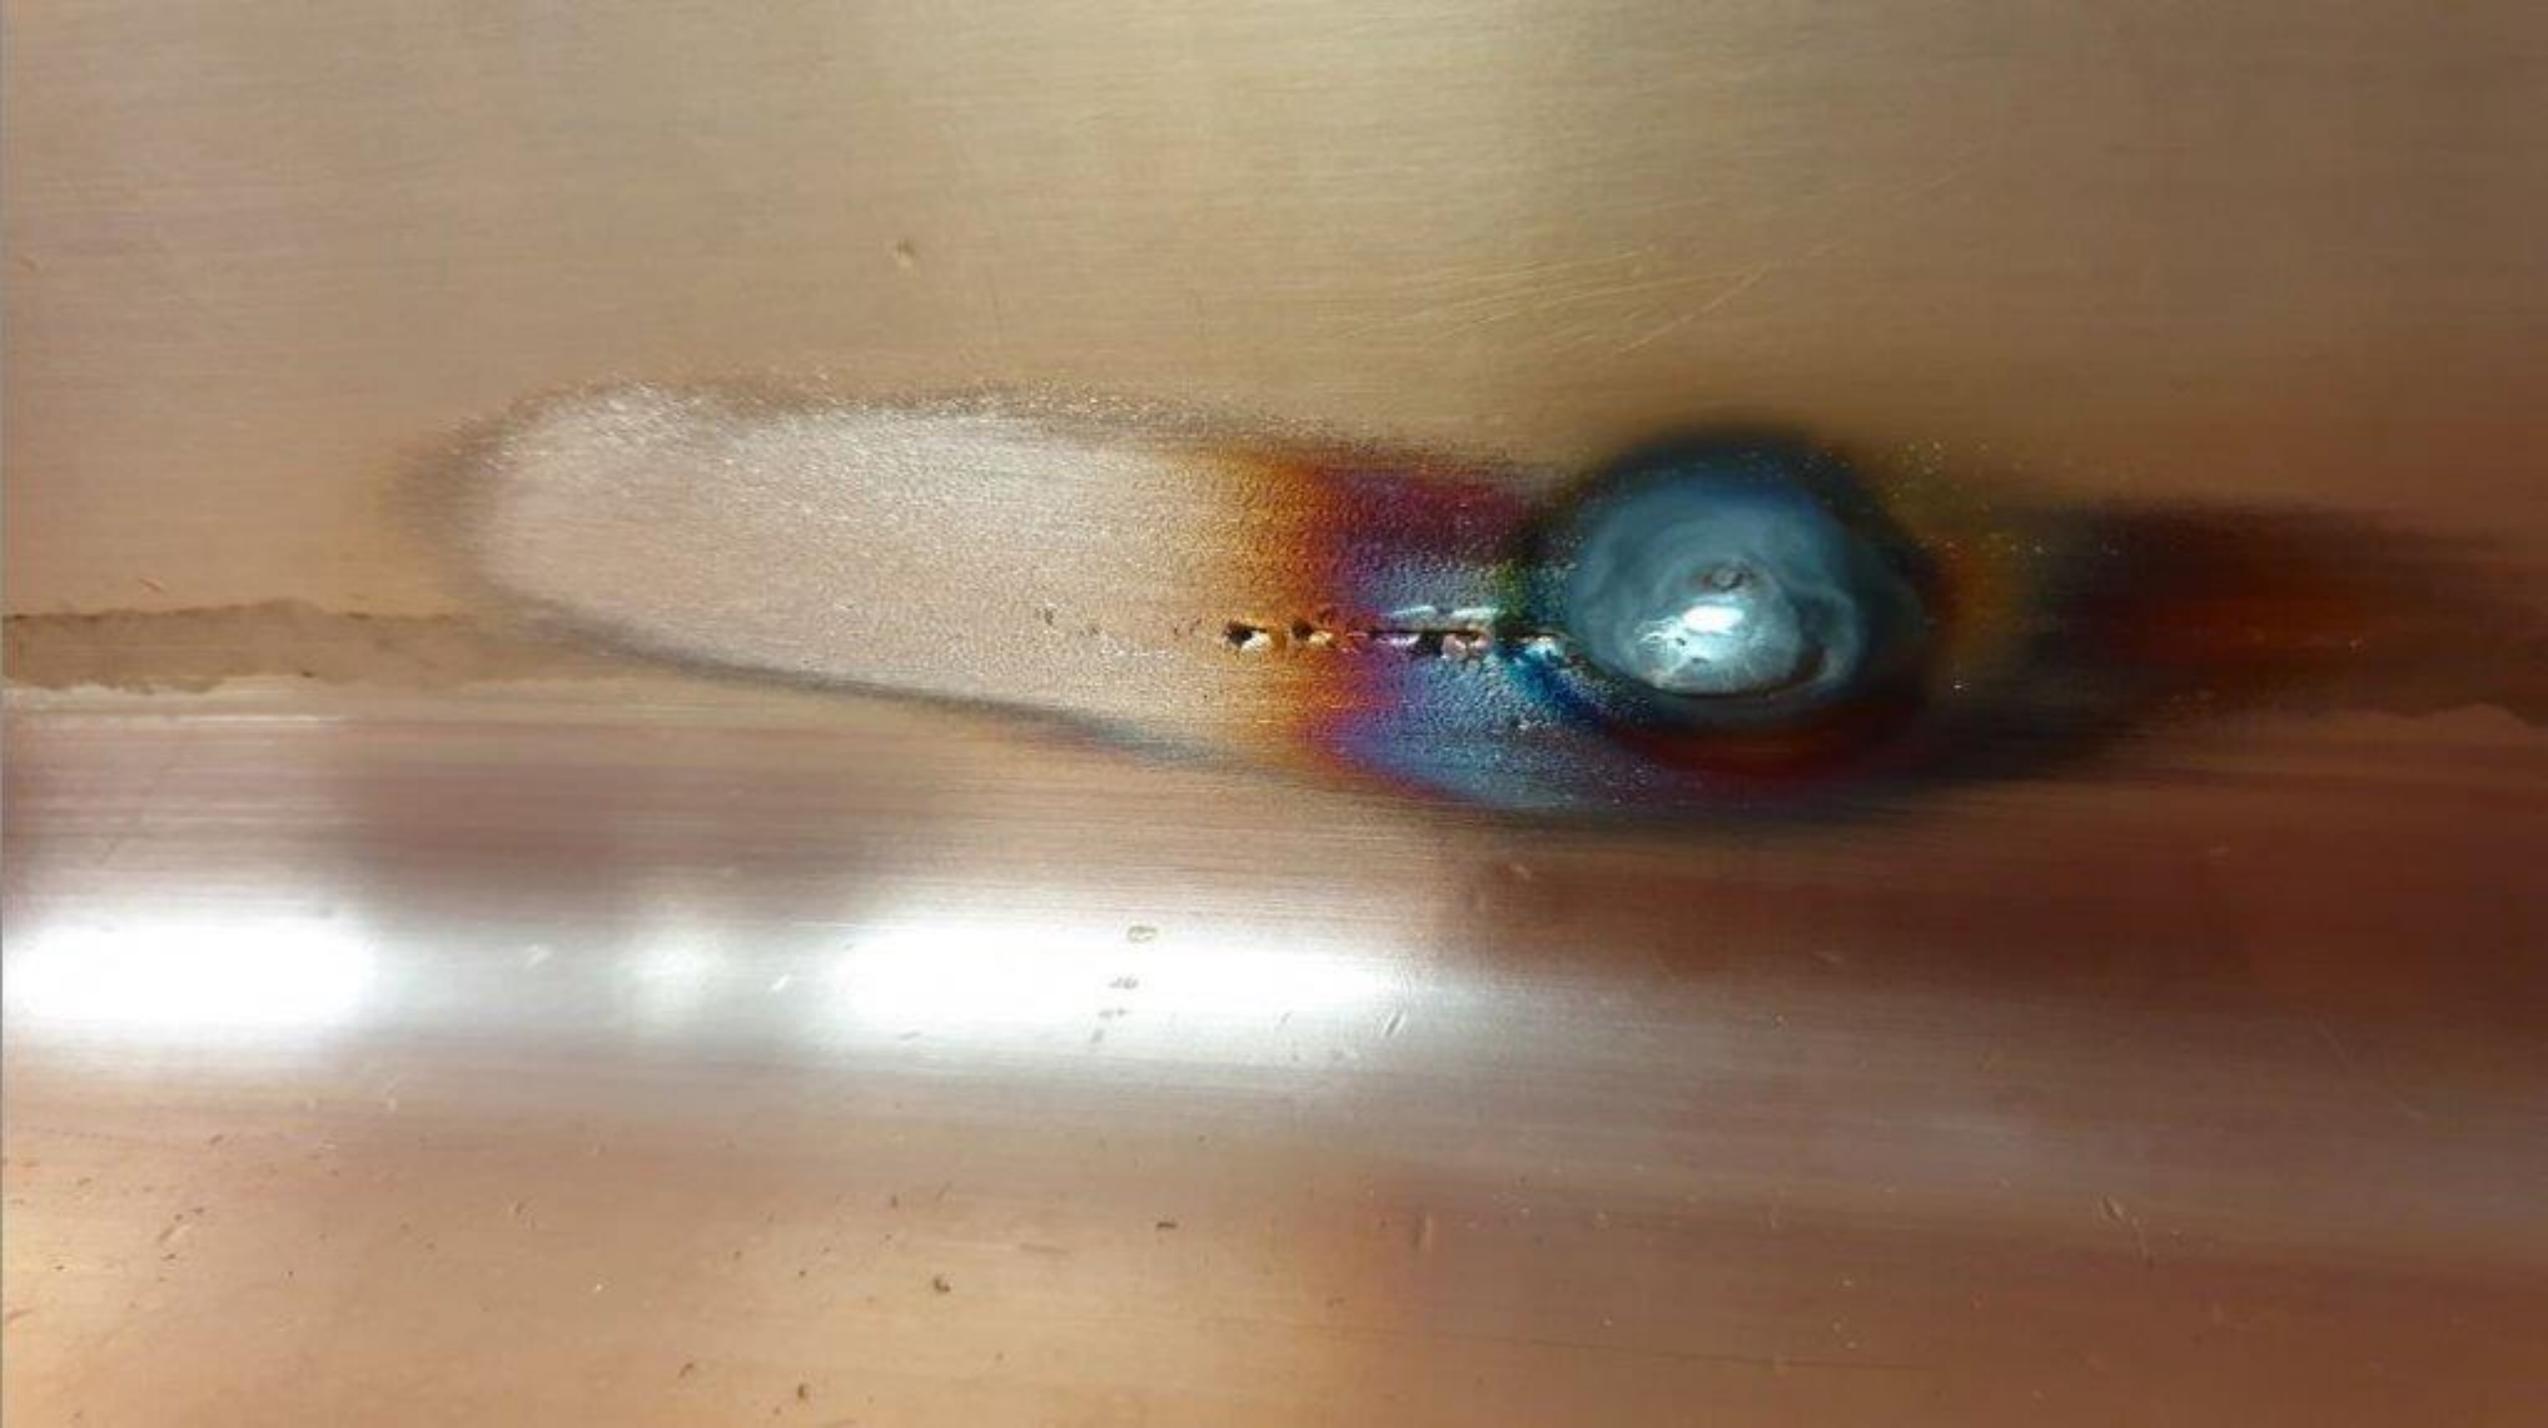
Grosse Pore oder
Muldenfräs

Zinn

Kupferblech

ca. 3mm- 5mm

Riss

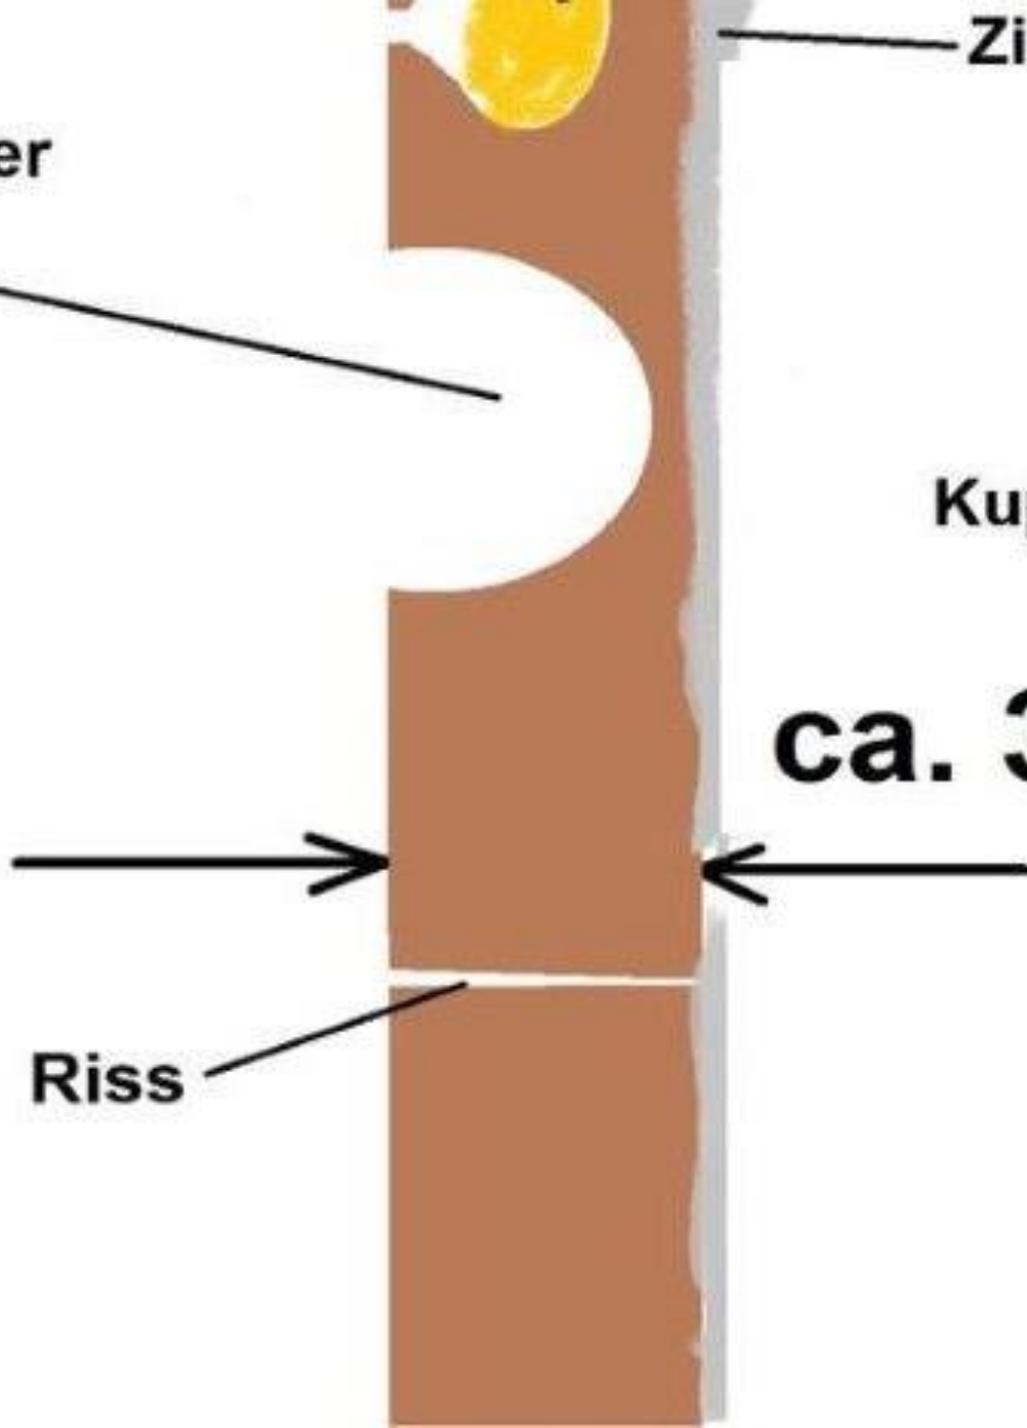
Poren in der Ecknaht
die chemisch
ausgefressen sind

Porendurchmesser
bis ca. 3mm
