Beurteilung von Kupferkessi

Gebr. Steck GmbH
Kupferschmiede - Anlagenbau
Dorfstrasse 182
CH - 3534 Signau

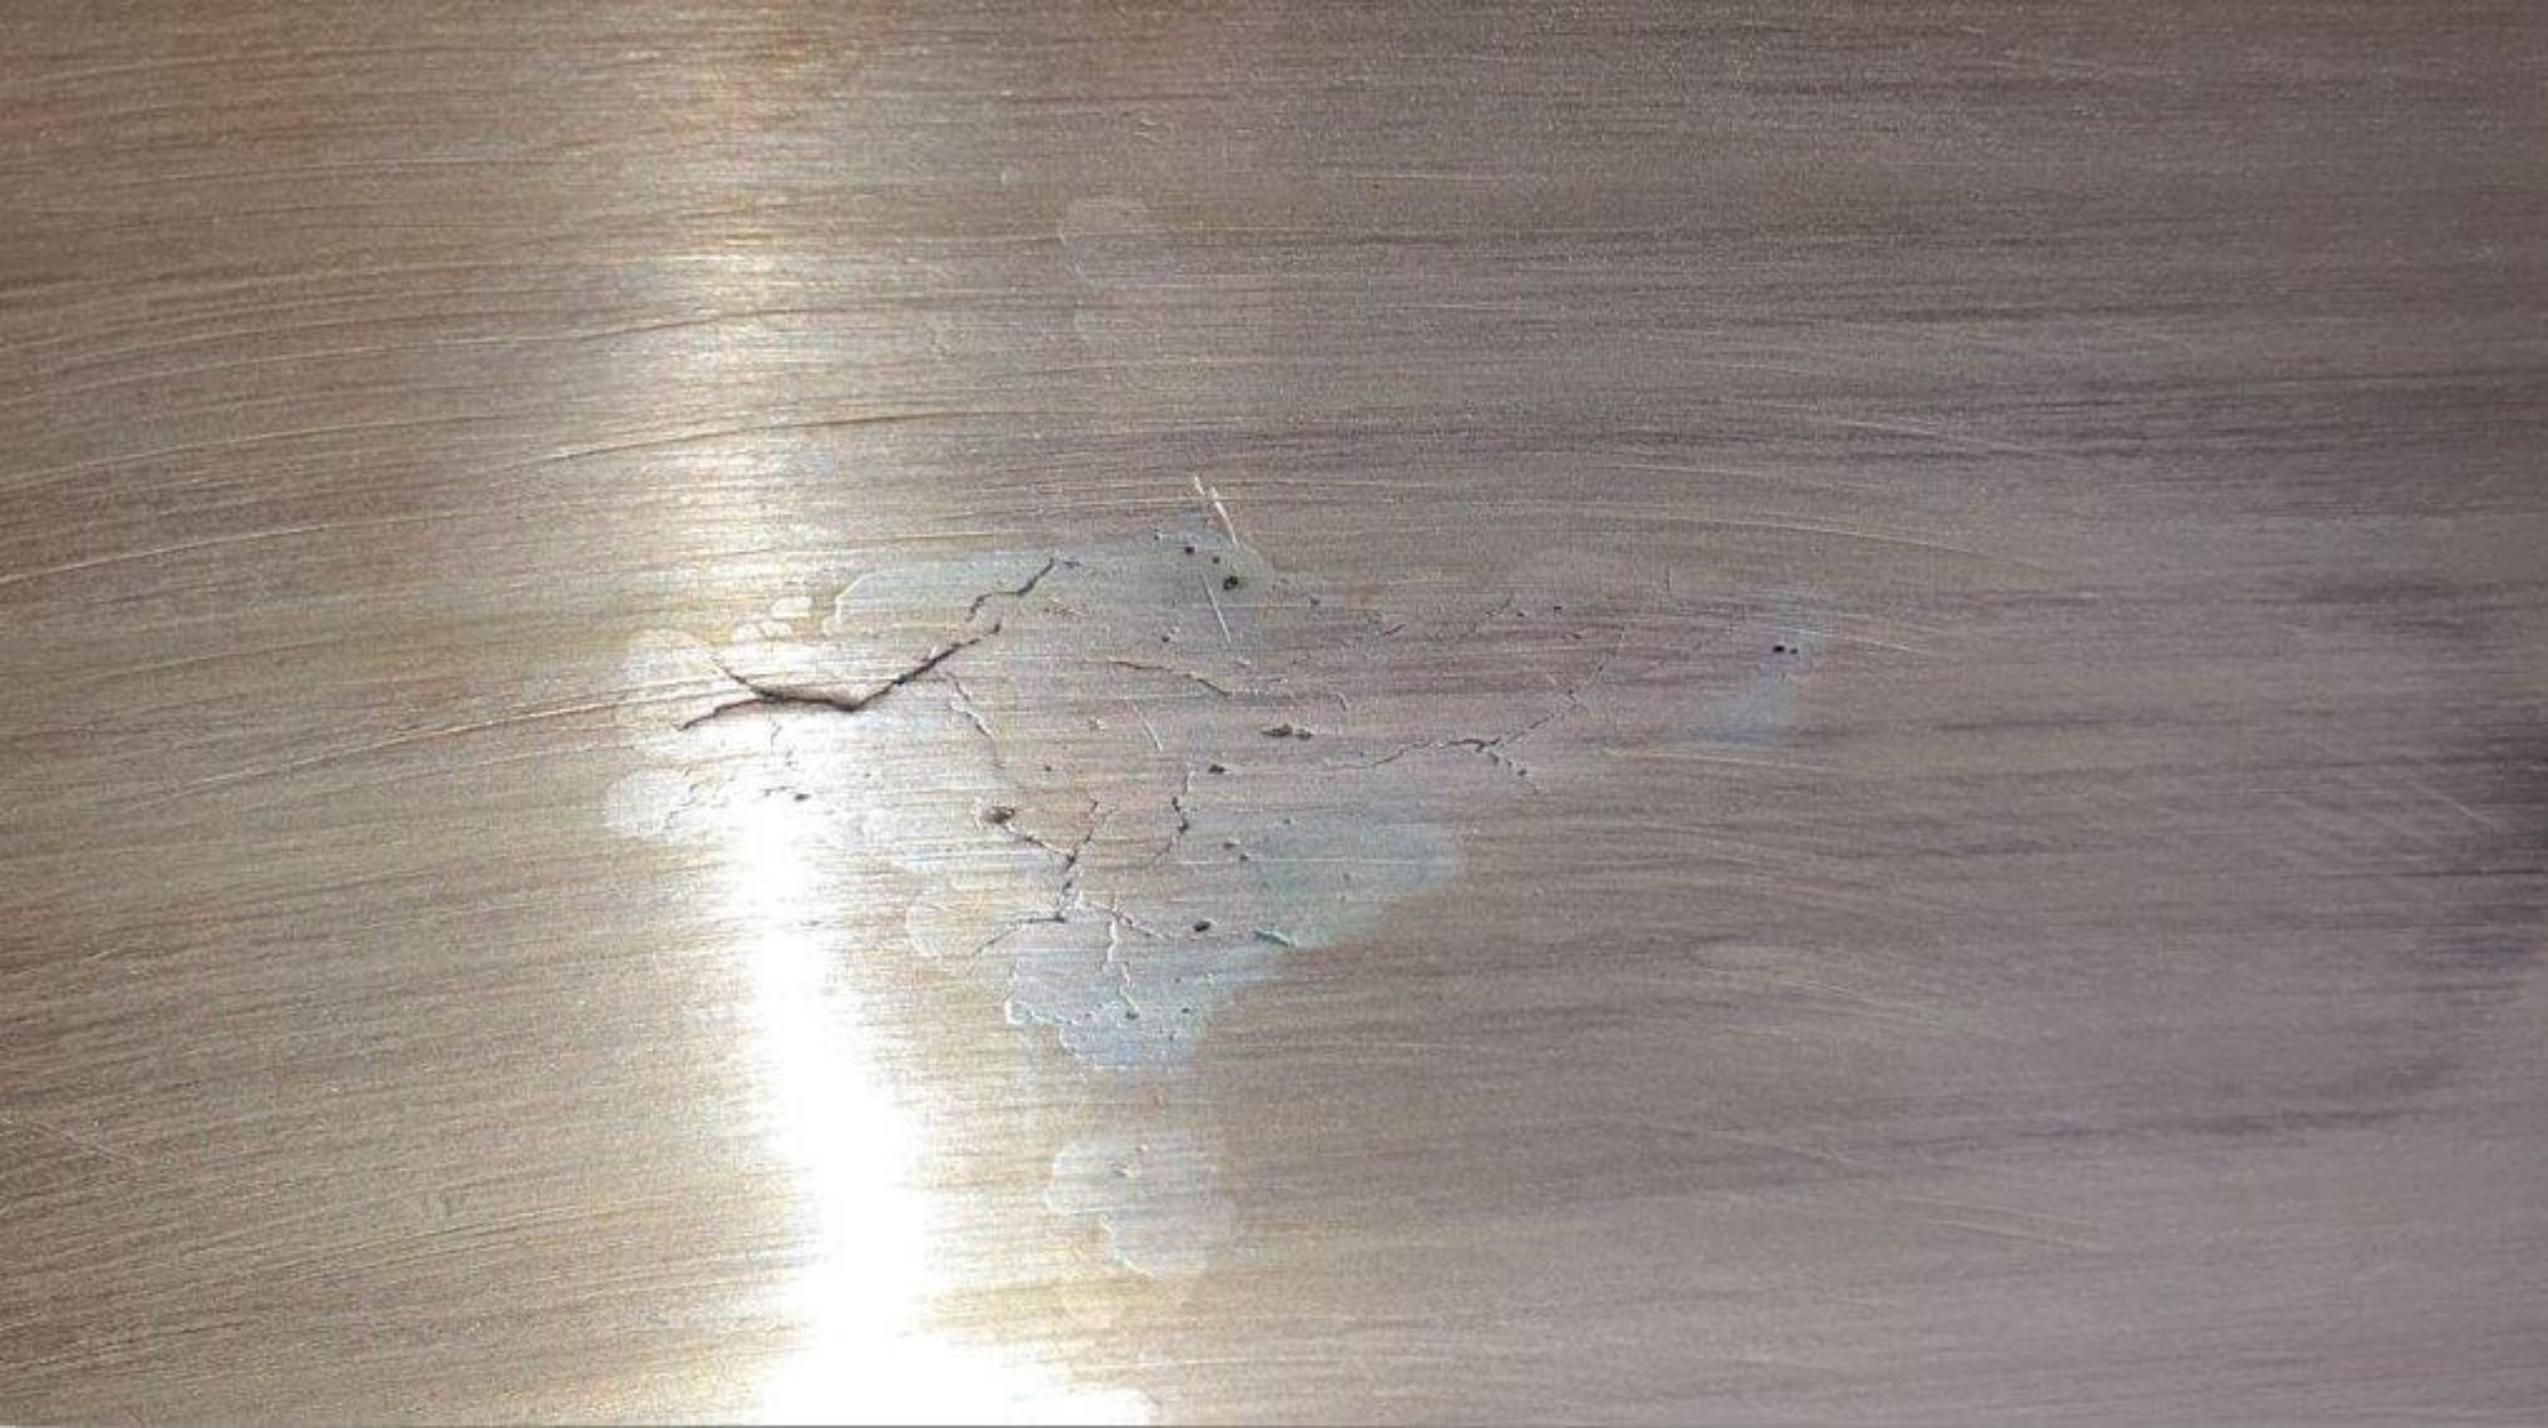
**Elektrochemische
Abnutzung**

Ermüdungsris

kalt / warm

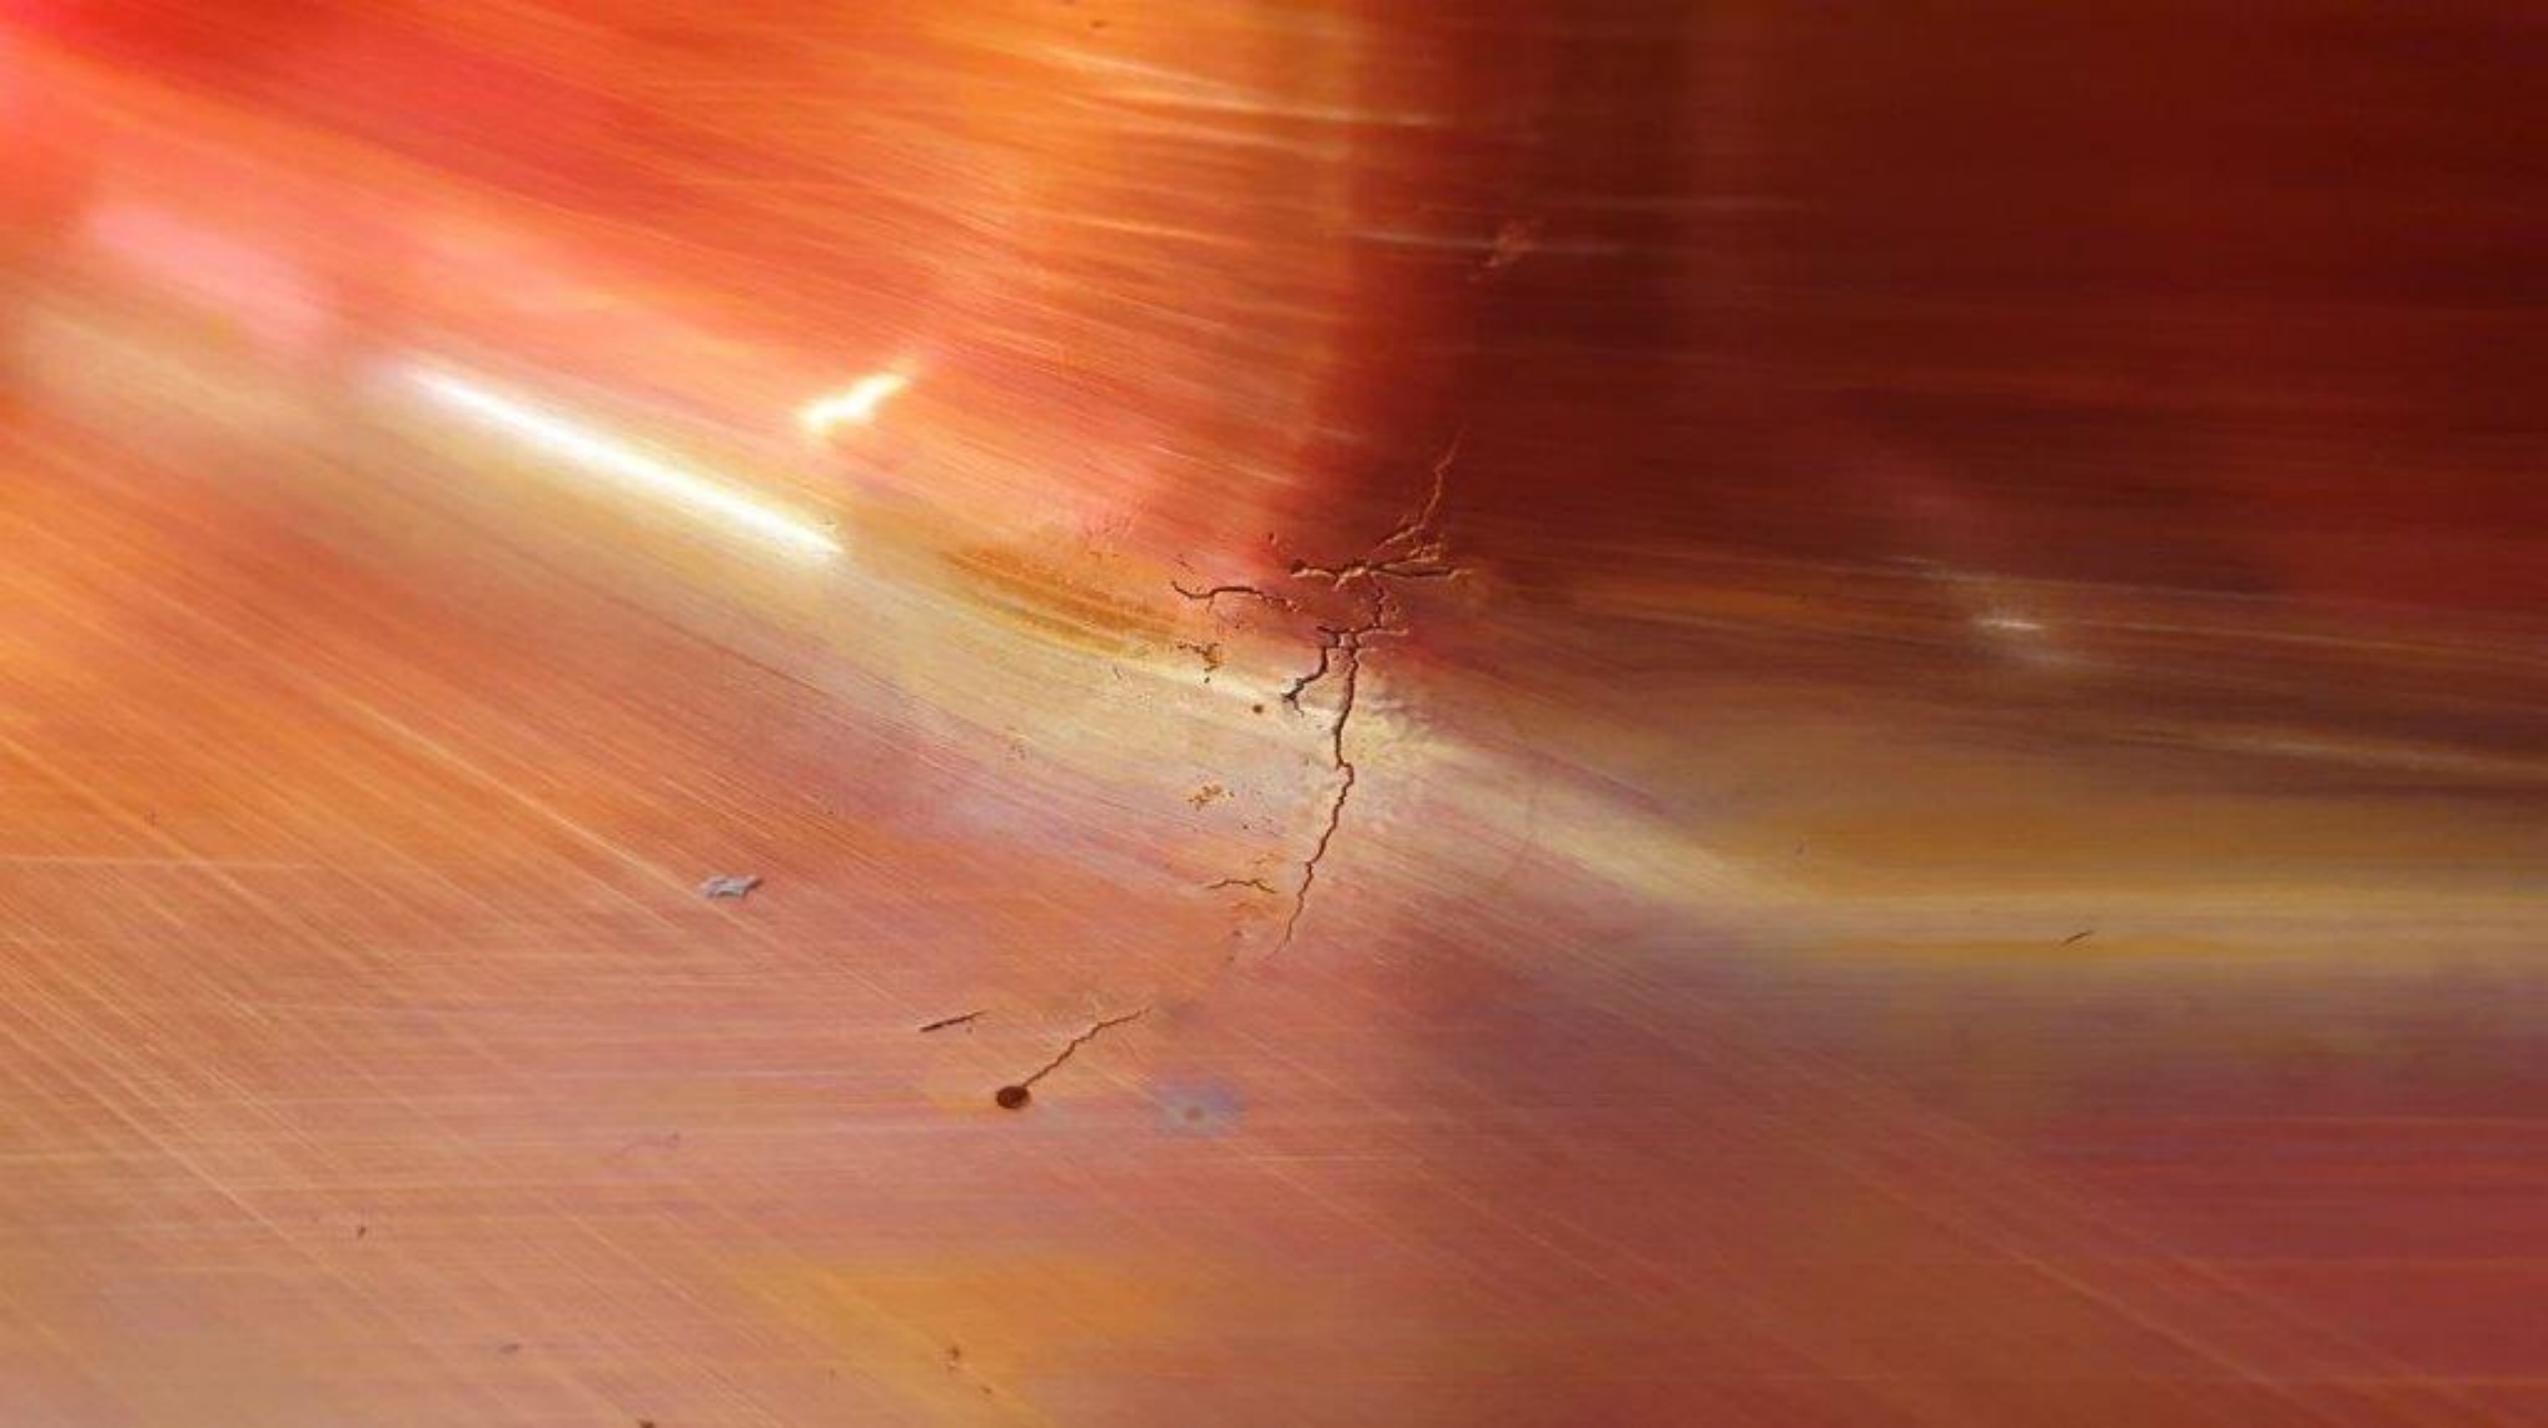
**Blechriss von
der
Schweissnaht
(unten Inox V
-Profil)**
